# Restauración de tanque de agua para Flex Ltd.

Tijuana, México (2020)

PRODUCTOS USADOS:

**Krystol T1®** **Krystol Repair Grout™**

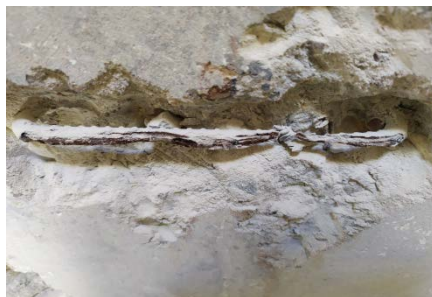
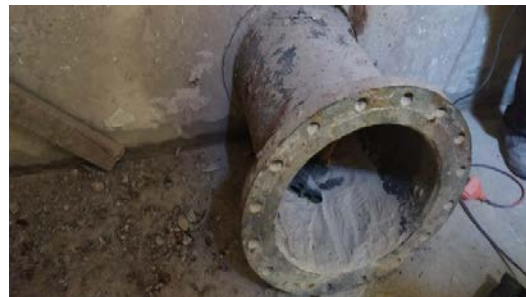
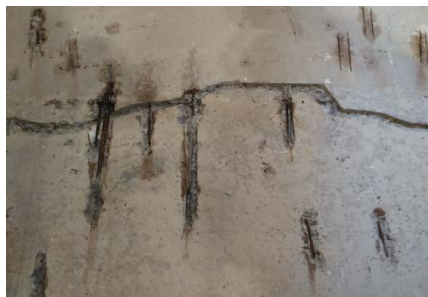
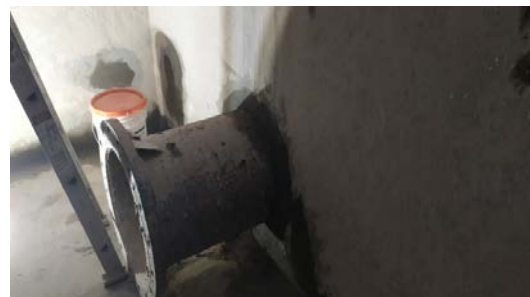
Al comienzo del proceso de reparación, primero quitaron el revestimiento de epoxi que se encontraba en las losas de concreto y las paredes del tanque de contención de agua. Eso les permitió hacer que la superficie de concreto se adhiriera lo suficiente como para poder aplicar Krystol T1 directamente. Luego, procedieron a retirar parte del alambón existente en la zona. Como algunos de ellos se habían corroído por el contacto con el agua que venía del exterior, necesitaban ser reemplazados. Una vez que se completó, el subdistribuidor aplicó Krystol Repair Grout a las juntas y grietas estructurales y Krystol T1 en dos capas sobre las losas del piso y las paredes del tanque de contención de agua para darle una impermeabilización permanente. También aplicaron un lavado superficial con Krystol T1, agua y ácido cítrico para regular el pH del tanque de contención de agua. De esa manera, podrían prevenir la irritación de la piel de quienes pudieran entrar en contacto con el agua del tanque.
